RepairCafé am 25. Juli 2019 in der Rosenbergstr.

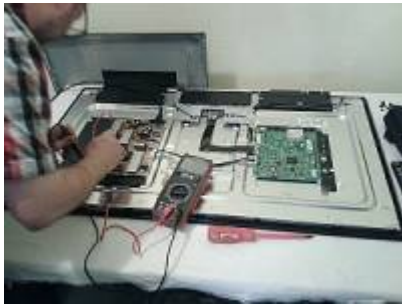
Am zweiten, einem Universal-[W Schaltnetzteil](#) mit einstellbarer Ausgangsspannung, suchten wir etwas länger nach dem Fehler. Keine Kabelbrüche, [W Elektrolytkondensatoren](#) ok, Sicherung und Transformator in Ordnung. Dann fiel uns aber ein Schaltungsteil aus drei parallelen [W Gleichrichterdioden](#) auf, von denen eine kaputtgegangen war und die nun in beiden Richtungen Strom durchließ. Als wir diese ausgelötet hatten, funktionierte das Netzteil wieder. Mit zwei statt drei Dioden ist es jetzt wahrscheinlich nicht mehr ganz so belastbar wie zuvor. Der Besitzer will es daher vorerst nur vorsichtig einsetzen und demnächst eine passende Ersatzdiode besorgen und selbst einbauen.
