RepairCafé am 25. Juli 2019 in der Rosenbergstr.

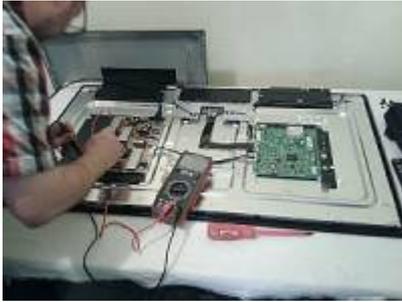
Am zweiten, einem Universal-[Schaltnetzteil](#) mit einstellbarer Ausgangsspannung, suchten wir etwas länger nach dem Fehler. Keine Kabelbrüche, [Elektrolytkondensatoren](#) ok, Sicherung und Transformator in Ordnung. Dann fiel uns aber ein Schaltungsteil aus drei parallelen [Gleichrichterdioden](#) auf, von denen eine kaputtgegangen war und die nun in beiden Richtungen Strom durchließ. Als wir diese ausgelötet hatten, funktionierte das Netzteil wieder. Mit zwei statt drei Dioden ist es jetzt wahrscheinlich nicht mehr ganz so belastbar wie zuvor. Der Besitzer will es daher vorerst nur vorsichtig einsetzen und demnächst eine passende Ersatzdiode besorgen und selbst einbauen.
