# RepairCafé am 27. Juni 2019 in der Rosenbergstr.

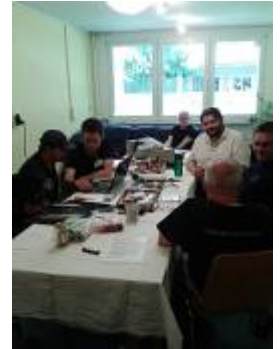
Nach einer gründlichen Reinigung und Entkalkung mit Essiglösung zog die

**Schwingankerpumpe** des AEG „EA 130“ Espressoautomaten **vom Termin im letzten Monat** inzwischen wieder Wasser, sodass sie nun schließlich eingebaut werden konnte. Der korrekte Zusammenbau aller Teile dauerte zwar seine Zeit. Beim anschließenden Test wurden wir dafür aber mit einer funktionierenden Maschine und dem übergelächelten und dankbaren Lächeln seines Besitzers belohnt. Zuletzt empfahlen wir ihm noch, vor der Benutzung zunächst einige Reinigungsgänge zur Entkalkung des gesamten Wassersystems durchzuführen, um letzte Kalkrückstände zu entfernen.
