RepairCafé am 28. Februar 2019 in der Rosenbergstr.

From:
<https://repaircafe.fueralle.org/> - **RepairCafé Dresden und Freital**

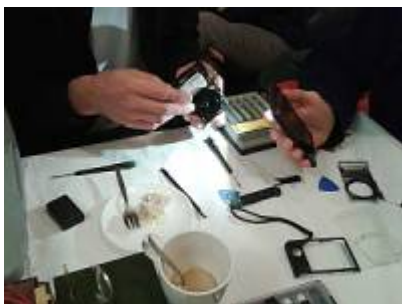
Im Falle einer SONY „Cyber Shot DSC WX350“ Digitalkamera war der Auslöser und Zoomknopf nach einem Sturz ohne Funktion. Wir zerlegten die Kamera und fanden ein locker sitzendes **Flexkabel**, das wieder ordentlich in den Steckverbinder auf der Bedienplatine eingesteckt wurde. Danach funktionierte der Apparat dann auch wieder wie zuvor.
