# RepairCafé am 28. Februar 2019 in der Rosenbergstr.

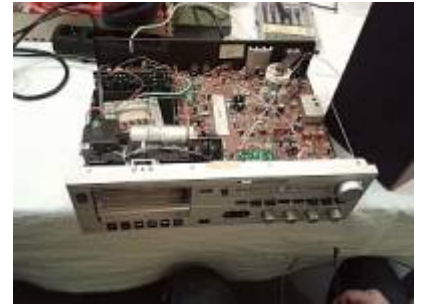
Aus einem auf den Namen "[SC 1800 Stereo-Casseiver](#)" hörenden DDR-Kassettenrekorder von RFT war nach Aussage des Besitzers ständig ein Brummtönen im Ausgangssignal zu hören, sobald der Plattenspieler angeschlossen ist. Beim Test vor Ort funktionierte das Gerät unserer Meinung nach jedoch tadellos. Möglicherweise ist doch am Aufbau daheim etwas fehlerhaft. Der Gast will nun nochmal testen, ob hier vielleicht eine 🗑️ [Brummschleife](#) vorliegt.
