# RepairCafé am 28. Februar 2019 in der Rosenbergstr.

From:  
<https://repaircafe.fueralle.org/> - **RepairCafé Dresden und Freital**

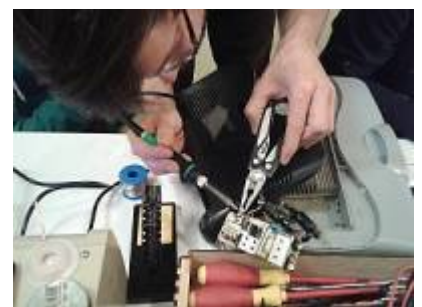
Die Besitzer einer Severin „KB2920“ Kühlbox brachten den Deckel mit der elektrischen Kühleinheit zu uns, da diese am Stromnetz keine Funktion mehr zeigte, bei einer Speisung mit 12 V über das Bordnetz im Auto hingegen aber lief. Dies deutete bereits auf einen Defekt des internen

Schaltnetzteils, das wir uns sogleich näher ansahen. Darin fand sich neben einer verrußten Stelle auf der Leiterplatte auch eine durchgebrannte Sicherung, die wir ersetzten und das Gerät testweise in Betrieb nahmen. Dabei löste diese (sowie auch die Sicherung im Schaltschrank des Streetwork-Büros) aber sofort erneut aus - hier war also wohl noch Einiges mehr im Argen. Wir sahen uns leider außerstande, das zu reparieren. Mit einem neuen Schaltnetzteil könnte man das Gerät sicher noch retten. Die Besitzer wollen es sich überlegen.

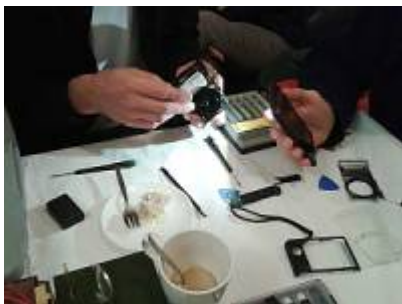
Im Falle einer SONY „Cyber Shot DSC WX350“ Digitalkamera war der Auslöser und Zoomknopf nach einem Sturz ohne Funktion. Wir zerlegten die Kamera und fanden ein locker sitzendes [Flexkabel](#), das wieder ordentlich in den Steckverbinder auf der Bedienplatte eingesteckt wurde. Danach funktionierte der Apparat dann auch wieder wie zuvor.

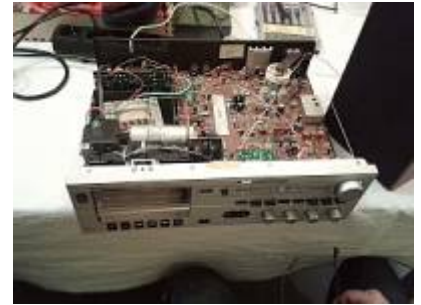
Aus einem auf den Namen "[SC 1800 Stereo-Casseiver](#)" hörenden DDR-Kassettenrekorder von RFT war nach Aussage des Besitzers ständig ein Brummtönen im Ausgangssignal zu hören, sobald der Plattenspieler angeschlossen ist. Beim Test vor Ort funktionierte das Gerät unserer Meinung nach jedoch tadellos. Möglicherweise ist doch am Aufbau daheim etwas fehlerhaft. Der Gast will nun nochmal testen, ob hier vielleicht eine [Brummschleife](#) vorliegt.
