# RepairCafé am 28. Februar 2019 in der Rosenbergstr.

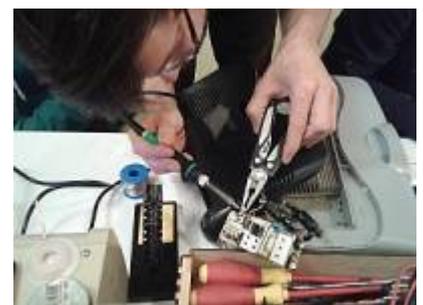
Die Besitzer einer Severin „KB2920“ Kühlbox brachten den Deckel mit der elektrischen Kühleinheit zu uns, da diese am Stromnetz keine Funktion mehr zeigte, bei einer Speisung mit 12 V über das Bordnetz im Auto hingegen aber lief. Dies deutete bereits auf einen Defekt des internen

Schaltnetzteils, das wir uns sogleich näher ansahen. Darin fand sich neben einer verrußten Stelle auf der Leiterplatte auch eine durchgebrannte Sicherung, die wir ersetzten und das Gerät testweise in Betrieb nahmen. Dabei löste diese (sowie auch die Sicherung im Schaltschrank des Streetwork-Büros) aber sofort erneut aus - hier war also wohl noch Einiges mehr im Argen. Wir sahen uns leider außerstande, das zu reparieren. Mit einem neuen Schaltnetzteil könnte man das Gerät sicher noch retten. Die Besitzer wollen es sich überlegen.

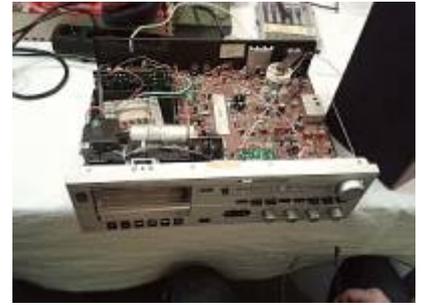
Aus einem auf den Namen "[SC 1800 Stereo-Casseiver](#)" hörenden DDR-Kassettenrekorder von RFT war nach Aussage des Besitzers ständig ein Brummtönen im Ausgangssignal zu hören, sobald der Plattenspieler angeschlossen ist. Beim Test vor Ort funktionierte das Gerät unserer Meinung nach jedoch tadellos. Möglicherweise ist doch am Aufbau daheim etwas fehlerhaft. Der Gast will nun nochmal testen, ob hier vielleicht eine 🗑️ [Brummschleife](#) vorliegt.
