RepairCafé am 28. Juni 2022 in der Wachsbleichstraße

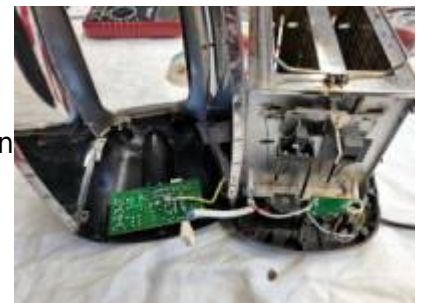
Bei einem Toaster „Petra TA15“ blieb nach 11 Jahren der Toast-Korb nicht mehr unten. Das Festhalten erfolgt über einen Elektromagneten, der über eine Elektronik angesteuert wird. Die wiederum bekommt ihre Versorgungsspannung von einem Abgriff an der Heizwendel. Dort haben wir angefangen. Die Heizwendel war in Ordnung, an der Elektronikplatine lag eine Wechselspannung an. Danach folgte eine Gleichrichterdiode, die schon mal kaputt war. Nach dem Ersetzen konnten wir dann an den ICs eine 9V Versorgungsspannung messen, aber die Funktion war noch nicht gegeben. Das nächste Mal geht es hier weiter.
