# RepairCafé am 28. Juni 2022 in der Wachsbleichstraße

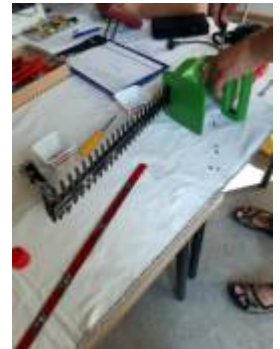
Eine 20 Jahre alte Heckenschere tat sich ein bisschen schwer damit, das zu machen, für was sie da ist. Das hatte 2 Gründe: sie war stumpf (das Schnittgut blieb immer zwischen den Schneidemessern hängen) und schwergängig. Gegen die Schwergängigkeit konnten wir was tun – wir haben sie gereinigt und neu geschmiert. Das Reinigen und Nachschleifen der Messer wird der Besucher zu Hause machen.
