# RepairCafé am 28. März 2019 in der Rosenbergstr.

From:  
<https://repaircafe.fueralle.org/> - **RepairCafé Dresden und Freital**

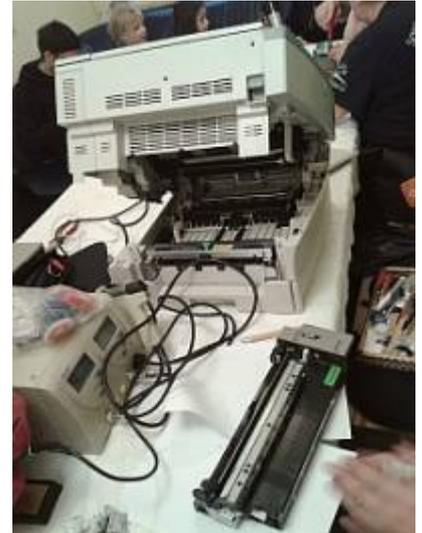
In einem Canon „NP6512“ Kopiergerät, welches das Papier immer nur bis zu einem gewissen Punkt einzog und das dann mit einem Papierstau stoppte, entdeckten wir eine schiefstehende Einzugswalze als die Ursache. Hier war offensichtlich ein Kunststoffteil des Laderollers weggebrochen und auch nicht mehr klebbar. Der Besitzer will sich jetzt nach einem Ersatzteil umschauen; eventuell lässt sich hierfür auch eines aus einem anderen, baugleichen Gerät auftreiben.
