# RepairCafé am 3. Januar 2019 in der Dürerstr.

<https://repaircafe.fueralle.org/> - **RepairCafé Dresden und Freital**

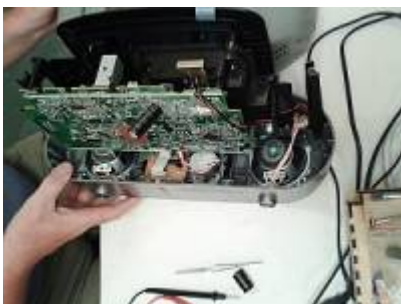
Zu guter Letzt kümmerten wir uns noch um einen [Ziphona "Concert 2030"](#) Plattenspieler ohne Funktion. Da der Besitzer zuvor wohl etwas zu stark am Kabel gezogen hatte, vermuteten wir zunächst einen Kabelbruch. Am Ende stellte sich aber heraus, dass lediglich eine Feinsicherung durchgebrannt war und getauscht werden musste, um die „Stereo-Schallplattenwiedergabeanlage“, wie es auf dem Typenschild hieß, wieder zum Laufen zu bekommen.
