# RepairCafé am 5. Januar 2023 in der Dürerstr.

From: <https://repaircafe.fueralle.org/> - **RepairCafé Dresden und Freital**

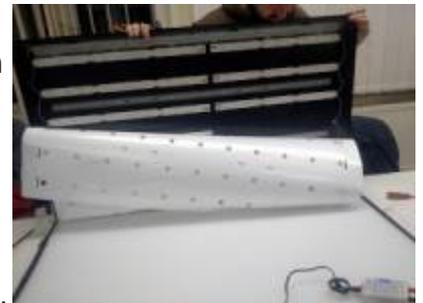
Recht häufig in unserem RepairCafé sind auch Fernseher. Heute besuchte uns ein Gast mit einem „Grundig 49GFB6626“. Der Flatscreen versuchte zu starten und ging dabei immer wieder an und aus. Aus unserer Erfahrung gibt es immer wieder recht ähnliche Fehlerbilder bei solchen Geräten - gealterte [Elektrolytkondensatoren](#) mit einem hohem [ESR](#) und defekte [LEDs](#) in der Hintergrundbeleuchtung. In diesem TV fanden wir zunächst auch Kondensatoren mit einem relativ hohem ESR-Wert, aber diese konnten den Fehler nicht wirklich erklären.

Ein Test der LED-Hintergrundbeleuchtung zeigte den Ausfall eines LED-Streifens. Dieser führte dazu, dass während des Startversuches der LED-Treiberstufe der TV auf Grund des defekten Streifens abschaltete. Wir überbrückten die defekte LED, damit der Fernseher weiter genutzt werden kann.
