RepairCafé am 7. Februar 2019 in der Dürerstr.

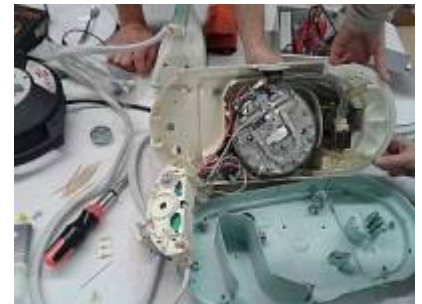
An einer Rowenta „Expert DG 920“ Dampfbügelstation war der Bedienschalter in das Gehäuse gedrückt und ließ sich so nur schlecht betätigen. Hier war ein Kunststoff-Haltedom im Inneren abgebrochen und wurde mit etwas Zweikomponentenklebstoff wieder angeklebt. Zusätzlich bastelten wir zur weiteren Stabilisierung einen behelfsmäßigen Anschlag hinter den Schalter.
