# RepairCafé am 7. März 2024 in der Dürerstr.

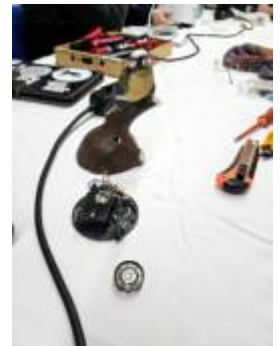
Eine Statue in Vogelform mit eingebautem Bewegungsmelder sollte eigentlich bei Bewegungserkennung ein Zwitschern abspielen, z. B. wenn die Tür geöffnet wird. Dieser hier tat es nicht mehr. Die mitgebrachten AA-Batterien waren alle schon ziemlich leer (1,3 V), aber auch mit unseren, neuen Batterien funktionierte es nicht. Also mussten wir das mit Heißkleber verschlossene Teil öffnen und nachschauen. Der die Bewegung erkennende, lichtempfindlicher Widerstand war aus der Halterung ins Gehäuse gefallen, aber auch nach dem wieder Einsetzen kam kein Geräusch. Eine Messung des Lautsprechers zeigte eine Unterbrechung der Spule. Der Lautsprecher war kaputt und die Ursache für das Problem. Wir versuchten die haarfeinen Drähte der Spule wieder anzulöten, aber das gelang nicht. Mit einem Kopfhörer konnten wir den Ton hören. Ein Ersatzteil wird bis zum nächsten Mal bestellt.
