RepairCafé am 7. März 2024 in der Dürerstr.

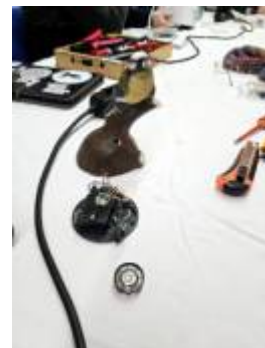
Eine Statue in Vogelform mit eingebautem Bewegungsmelder sollte eigentlich bei Bewegungserkennung ein Zwitschern abspielen, z. B. wenn die Tür geöffnet wird. Dieser hier tat es nicht mehr. Die mitgebrachten AA-Batterien waren alle schon ziemlich leer (1,3 V), aber auch mit unseren, neuen Batterien funktionierte es nicht. Also mussten wir das mit Heißkleber verschlossene Teil öffnen und nachschauen. Der die Bewegung erkennende, lichtempfindlicher Widerstand war aus der Halterung ins Gehäuse gefallen, aber auch nach dem wieder Einsetzen kam kein Geräusch. Eine Messung des Lautsprechers zeigte eine Unterbrechung der Spule. Der Lautsprecher war kaputt und die Ursache für das Problem. Wir versuchten die haarfeinen Drähte der Spule wieder anzulöten, aber das gelang nicht. Mit einem Kopfhörer konnten wir den Ton hören. Ein Ersatzteil wird bis zum nächsten Mal bestellt.
